## Welkom in het huis van de Drost

Henk van der Werf

Zwolle heeft veel bijzondere monumenten en het Drostenhuis aan de Melkmarkt 41 is daar één van. Ik word altijd enthousiast als ik daar ben. Het gebouw vertelt het verhaal van de vele illustere Zwollenaren die daar woonden. Dat zie je al aan de imposante gevel, maar ook aan de binnenkant waar een aantal prachtige kamers uit verschillende stijlperiodes aanwezig zijn. Dit pand heeft een rijke geschiedenis en dat lees je er aan alle kanten af. Het Drostenhuis wordt nu verbouwd om het nieuwe museum ANNO een plaats te geven.

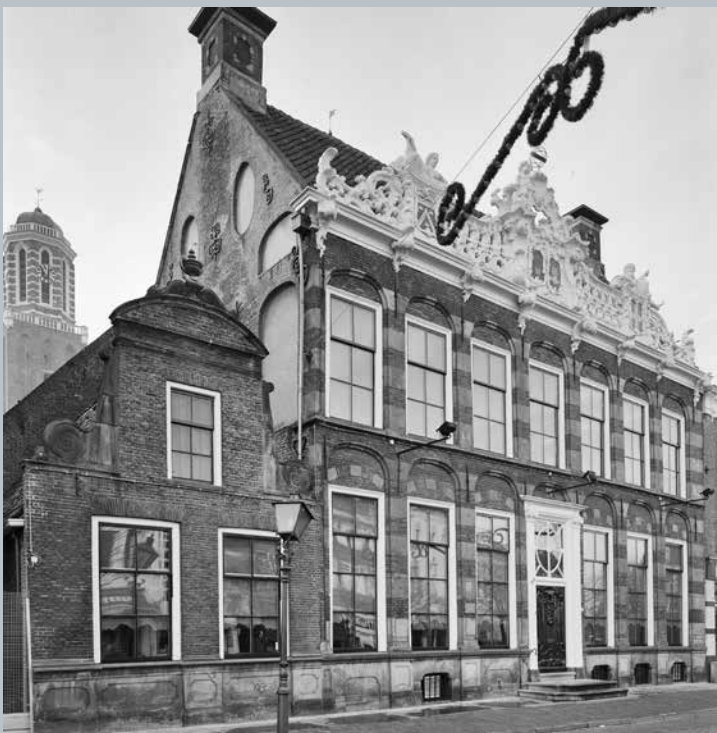
Voorgevel Drostenhuis met boven de goot de beeldhouwde attie (RCE beeldbank: 348702).

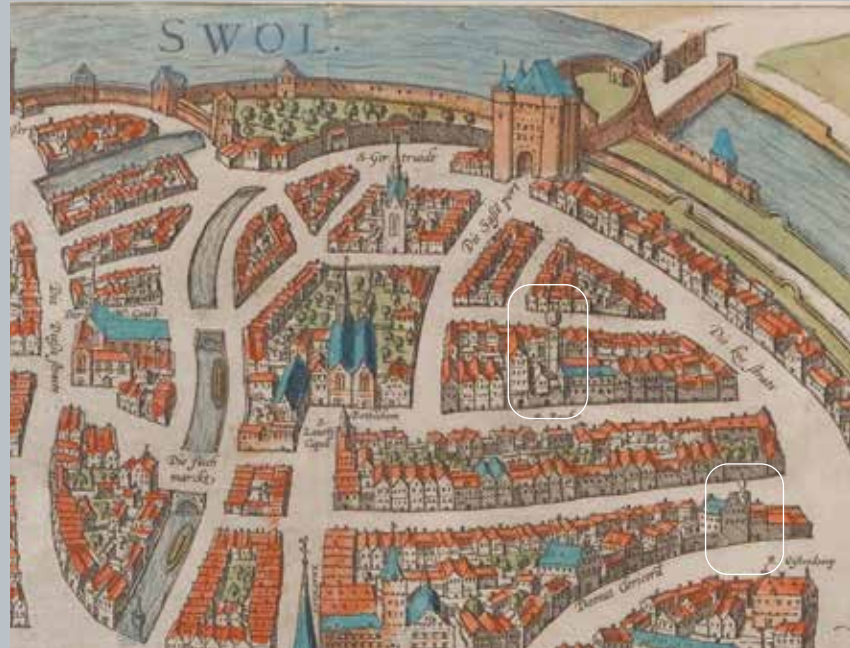
Fragment kaart Braun en Hogenberg met twee locaties van traptorens. Op de kaart van Zwolle door Georg Braun en Frans Hogenberg van ca 1580 staan drie huizen met een uivormig traptorentje. Het zijn de huizen van R. Beeck aan de Bloemendalstraat (boven), het huis van de familie van den Rutenberg tussen de Praubstraat en de Goudsteeg (onder) en het huis van de van Haersoltes aan de Nieuwstraat. Het is opvallend dat de traptorens van het Drostenhuis, de Weeme aan de Lombardstraat en het Reventer aan het Bethlehemskerkplein niet op de kaart staan.

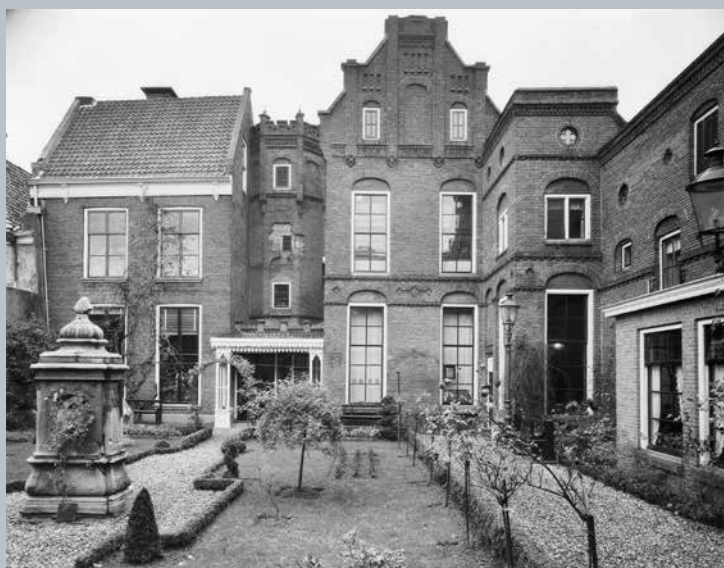
De neogotische achtergevel van huis Helmich. Naast het huis aan de linkerkant lagen bijgebouwen die zich uitstrekten tot de Voorstraat. Naast de traptoren aan de linkerkant is de niet verbouwde achtergevel uit de 18de eeuw (RCE beeldbank: 059901).

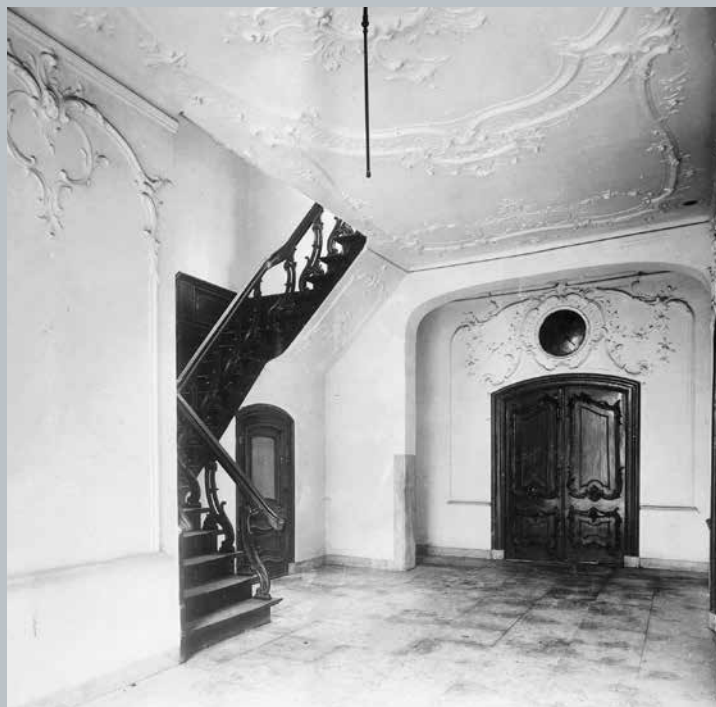
De hal van het gesloopte huis Middelwijk aan de Nieuwe Markt (RCE beeldbank: 063011).

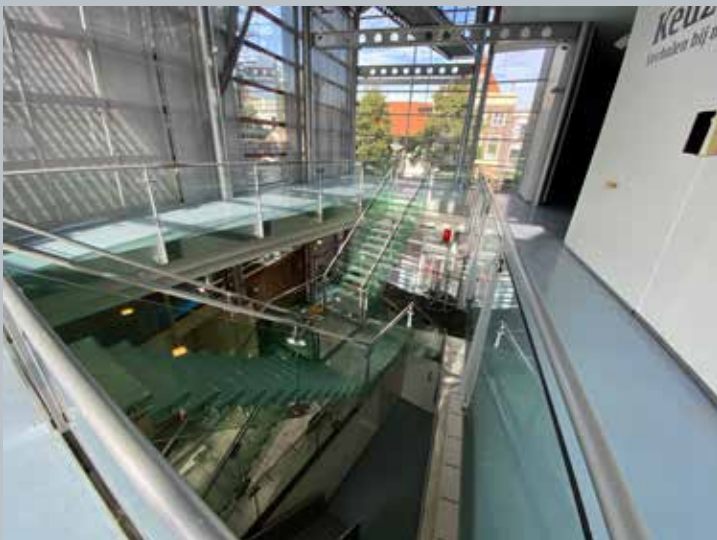
Het glazen trappenhuis naar het ontwerp van Rob Nijse (Foto: team Erfgoed).

De bekende architect Aldo van Eijck kwam als winnaar uit de bus. Tot realisatie kwam het niet. Wel kreeg het museum in 1983 de beschikking over het huis 'De Gouden Kroon' aan de Voorstraat. Het terrein naast het museum bleef lange tijd braak liggen tot de Librije Hedendaagse Kunst en het Provinciaal Overijssels Museum tot het Stedelijk Museum Zwolle werd samengevoegd. Hiervoor was meer ruimte nodig en zo werd dan toch in 1997 de lang gewenste uitbreiding gerealiseerd. Naast het Drostenhuis werd naar het ontwerp van architect Gerard van den Belt een hoog bouwvolume gerealiseerd met veel glas dat vanaf de Melkmarkt en in de hal het zicht op de Peperbus moesten geven. Beroemd was de centraal in de hal geplaatste glazen trap naar het ontwerp van glasconstructeur Rob Nijse. Het was de eerste in zijn soort en een technisch hoogstandje waar maar liefst 250 vierkante meter glas in werd verwerkt.

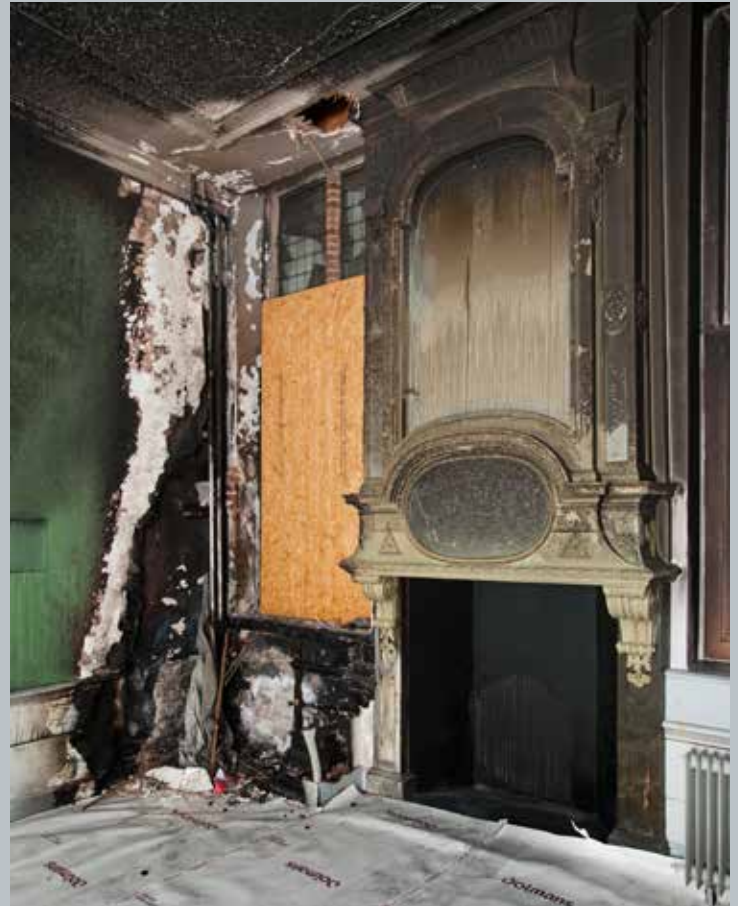
De plaats waar de brand begon (Foto: Hans Westerink).

In de avond van 17 oktober 2017 vond een bizar voorval plaats. Nadat de gemeenteraad debatteerde over de toekomst van het museum brak daar in dezelfde avond brand uit. De brand ontstond in een apparaat voor de klimaatbehandeling van één van de achterste ruimtes naast de monumentale keuken. De brandweer kon de brand snel blussen maar de rookschade was aanzienlijk. Door het hele gebouw was roet tussen vloeren, achter de plafonds, betimmeringen en wandbespanningen terecht gekomen. Door de brandschade moest men het museum per direct sluiten. Al snel na de brand is door monumentenadviesbureau Delfgou een plan gemaakt voor het herstel van de schade.

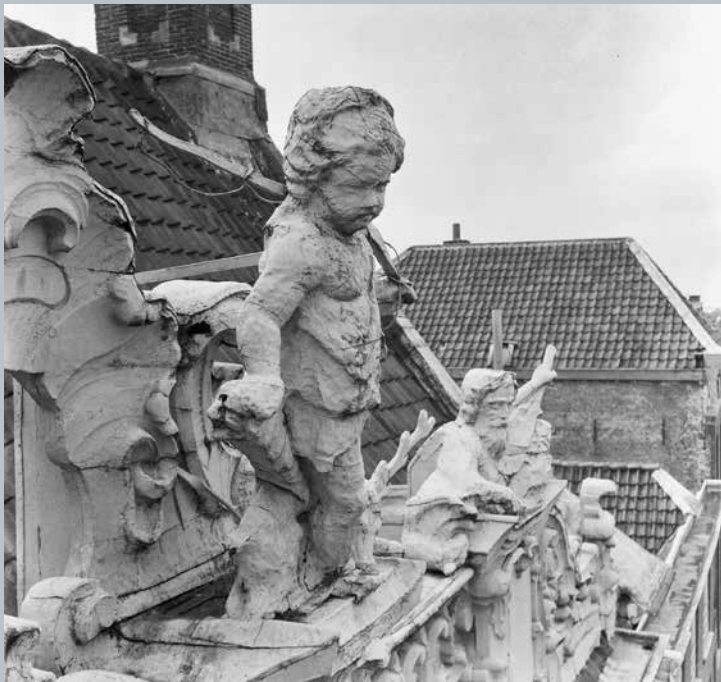
Situatie van het beeldhouwwerk in 1960 dat door de talloze lapjes lood werd bedekt (RCE beeldbank: 052368).

In het jaarverslag van het museum van 1961, staat: *“De slechte toestand van de gebeeldhouwde dakversiering, waarvan het hout onder de loden bedekking totaal verrot was, heeft het nodig gemaakt deze geheel te restaureren. Het daartoe benodigde beeldhouwwerk werd in Den Haag in teak-hout uitgevoerd; thans is de gehele barok-daklijst weer opnieuw aangebracht en geschilderd. Het aanzienlijke bedrag, hiermee gemoeid, kwam voor rekening van het Rijk.”*

Het is opvallend dat het beeldhouwwerk van het doorgaans zeer weerbestendige teakhout uit 1960 nu alweer zwaar door houtrot is gehavend. Dat in tegenstelling tot de oude dakkapellen van grenen die nauwelijks gebreken vertonen. Omdat bij het verwijderen van de verf van de verrotte onderdelen veel detail verloren zou gaan is van te voren een 3D scan gemaakt van de hele attiek. Met behulp van deze scan kunnen weggevallen delen gereconstrueerd worden. Daarnaast is het mogelijk om onderdelen met een geautomatiseerde 3D freesmachine na te maken. Omdat deze bewerking nog geen volledig glad oppervlak oplevert is er nog wel een nabehandeling door de houtsnijder nodig.

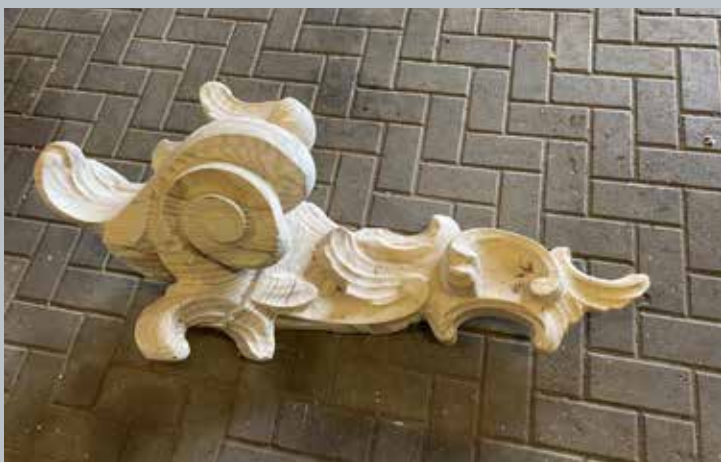
Een 3D gefreesde gootklos zonder nabewerking (Foto: team Erfgoed Zwolle).

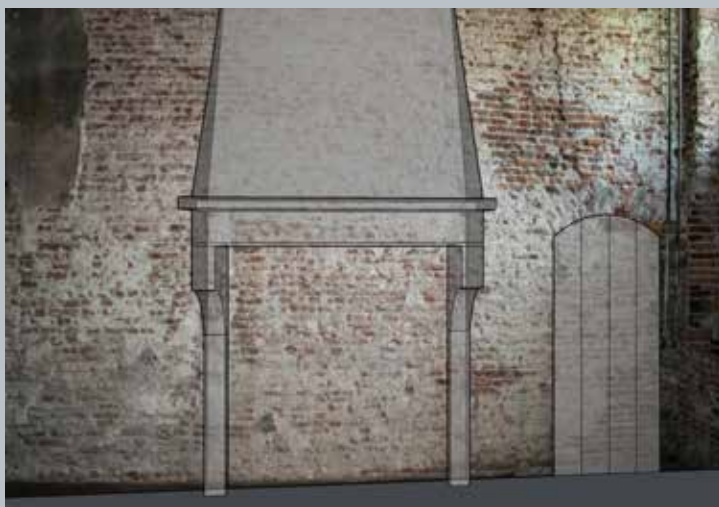
Bouwsporen in de wand vertellen iets over de indeling van de ruimte omstreeks 1545. De ingetekende haard en deur geven hier globale indruk van (afbeelding: team Erfgoed Zwolle).

Ook in de linker achterkamer troffen wij bij het verwijderen van de wandbespanning en de lambriseringen interessant muurwerk aan dat mogelijk ook al vóór 1545 aanwezig was. In deze muur zijn bouwsporen zichtbaar van een dichtgemetselde deuropening, een grote haard en een venster.

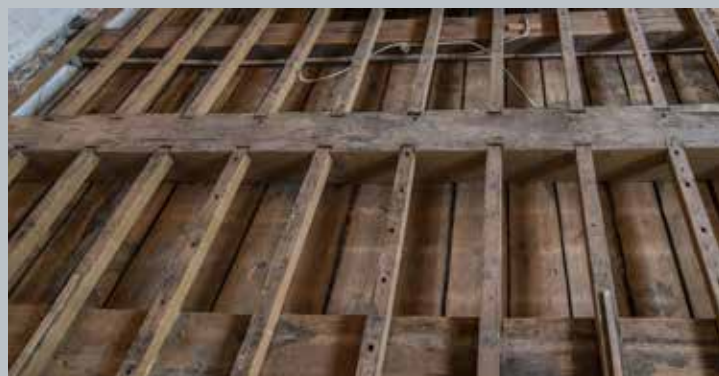
Bovenkant van het moer en kinderbinten plafond uit 1545. In de 18de eeuw werd deze vloer boven de rechter kamer versterkt met tussenliggende lagere balken. Deze balken en de planken daar onder dragen het onderliggende stuc plafond. In de kinderbalken zitten gaten voor het aandrijven van de vloer (foto: team Erfgoed Zwolle)

Die eiken vloer is door middel van een jaarringenonderzoek (dendrochronologisch onderzoek) gedateerd in het najaar van 1543 en zal omstreeks 1545-1546 in het pand zijn gebracht. De vloerbalken van deze vloer zijn maar liefst 30 cm x 30 cm en kaarsrecht. De vloerplanken bestaan uit keurige eiken delen van ca 24 cm breed en 2 cm dik. De planken hebben een veer en groef. Heden ten dage is het maken van zo'n vloer eenvoudig maar in die tijd werd de planken met de hand gezaagd en geschaafd. Het profileren van de planken met een veer en een groef deed men ook met de hand. Pas aan het eind van de 16de eeuw werd het mogelijk om planken en balken in een zaagmolen te vervaardigen. Deze vloer was dus vakwerk van de bovenste plank. De kinderbalkjes die in de zware houten balken liggen hebben steeds om en om een reeks gaten. In het hart van deze balkjes zijn gaten

met een diameter van ongeveer twee centimeter en een diepte van 4 cm geboord. De gaten liggen circa 25 cm uit elkaar. Ze dienden om de planken met een pen en wiggen stevig tegen elkaar aan te drijven om zo een mooie aaneengesloten vloer te krijgen en te voorkomen dat stof tussen de planken zou vallen. Deze werkwijze is heel zeldzaam voor deze tijdperiode. De moer- en kinderbalken en de vloerplanken waren aan de onderkant geschilderd in een egale groen-bruine kleur. Dit betekent dat de vloer na de bouw als plafond in het zicht moet zijn geweest. Ook achter het verbrande plafond van de linker achterkamer kwam een dergelijk plafond tevoorschijn. De moerbalken zullen aanvankelijk op gotische peerkraalconsols hebben gelegen maar deze zijn bij het aanbrengen van het stucplafond onder de balken verwijderd.

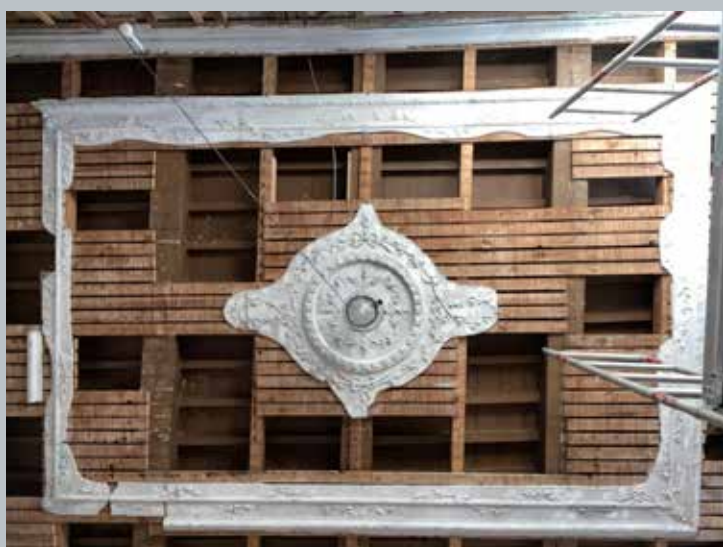
Onder het door brand zwaar beschadigde plafond in de linker achterkamer is het oorspronkelijke plafond met moer en kinderbinten met de historische kleur te zien. Het stuc op rietplafond is op de smalle plankjes gemonteerd (foto: team Erfgoed Zwolle).

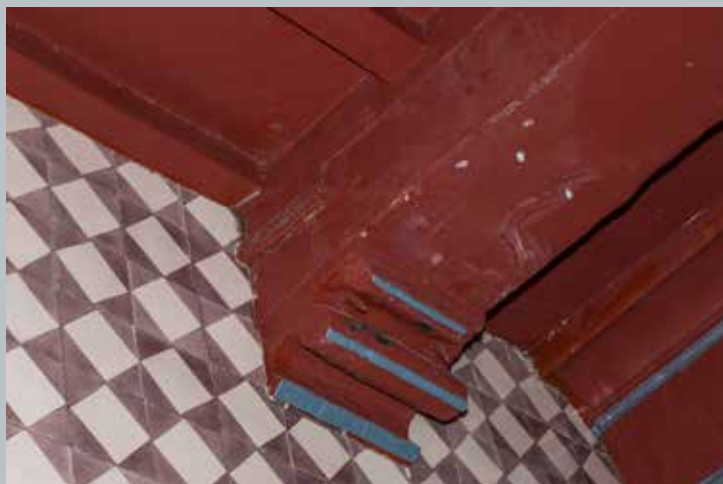
Dubbele peerkraalconsols in de keuken. Tussen de peerkralen steken de nagels uit waarmee de console op de balk is gezet (foto: team Erfgoed Zwolle).

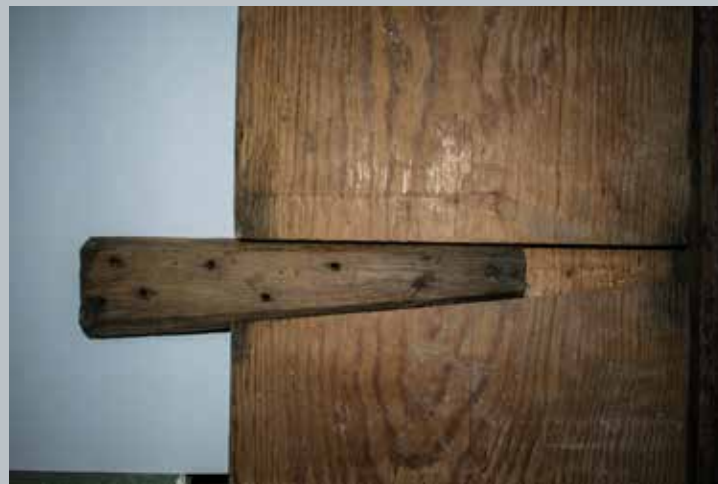
Onder de vloer werd de vloerplank met taps toelopende wiggen vastgezet (foto: team Erfgoed Zwolle).

Bij het verwijderen van een plank uit de begane grondvloer ontdekte de aannemer een bijzondere bevestigingsconstructie waarmee men deze zonder zichtbare spijkers kon bevestigen. De vloeren van drie kamers op de begane grond zijn gemaakt van een uitstekende kwaliteit van vrijwel noestloos grenen. De vloerplanken zijn zogenaamde staartdelen die stuk voor stuk een beetje taps toelopen, net zoals de boom waaruit ze gezaagd zijn. Materiaal was vroeger kostbaar en daarom ging men daar zo economisch mogelijk mee om. Aan de onderzijde van de vloerplanken zijn zwaluwstaartvormige uitsparingen gemaakt. Op de vloerbalken werden stukjes hout met dezelfde vorm gespijkerd. De planken werden over deze zwaluwstaartvormige blokjes geschoven tot ze tegen de naastliggende plank lagen. Naast de zwaluwstaart op de onderkant van de plank zijn de kraslijnen van de meestertimmerman nog te onderscheiden. Deze lijnen geven de plaats van de onderliggende balk aan zodat hij de positie van de wig kon vaststellen. Met deze zogenaamde blinde bevestigingsmethode kon men representatieve vloeren maken met de

allure van een parketvloer. Anders dan de vloer uit 1545 hebben de vloerdelen geen veer en groef.

Ze hebben aan beide zijden een vlakke afwerking waardoor verticale naden tussen de planken aanwezig zijn. Dit is niet zo erg, want het stof uit de naden van de begane grond vloer valt op een zandlaag boven de keldergewelven.

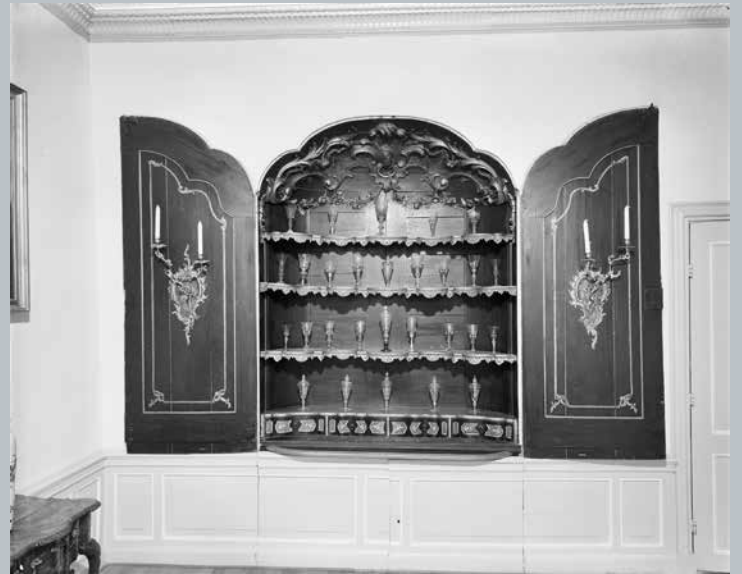
Pronkkast met blakers op de deuren en servies in de tijd van het museum (RCE beeldbank: 063011).

In het huisje met de eetkamer dat de familie Podt in 1708 liet bouwen is een sierlijke rococo buffetkast gebouwd waar de familie kon pronken met hun tafelsilver, glas of porselein. Aan de deuren hing zogenaamde blakers of kaarsen die het interieur van de kast verlichtten. Langs de randen van de kastplanken werd een loden versiering aangebracht met ingelegde glimmertjes om het showeffect nog wat te versterken.

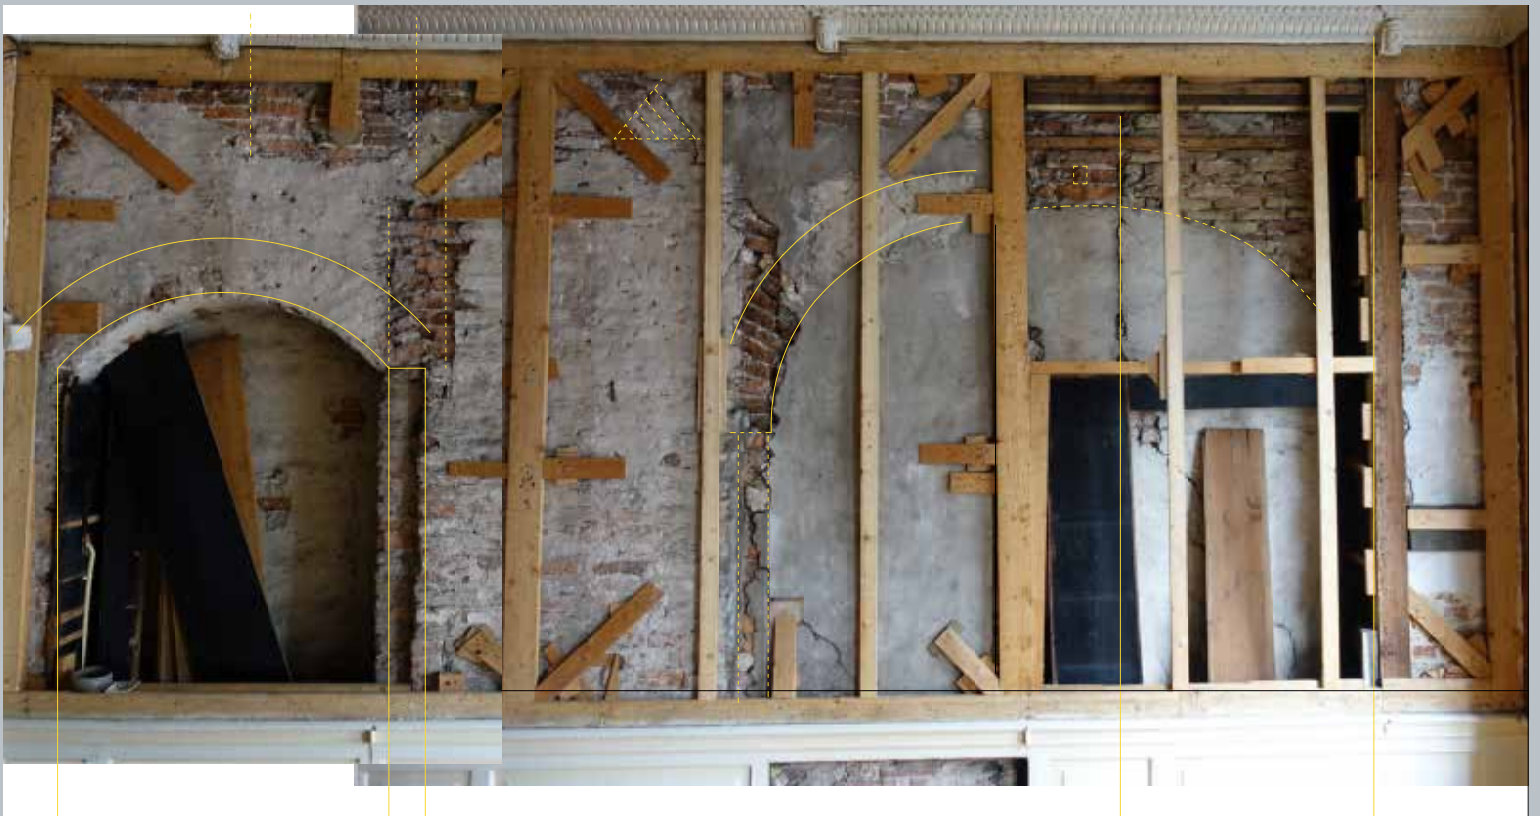
Fotomontage rechterwand zilverkamer met in geel de behandelde sporen (opmeting MAB).

Tijdens de ontmanteling kwamen nog twee nissen in de muur tevoorschijn waar ook kasten moeten hebben gezeten. Voor één

van deze nissen aan de rechterzijde lijkt ook een oude deuropening gebruikt, die in een eerder stadium toegang gaf tot het hoofdhuys. In de lambrisering zijn ter plaatse van deze nissen, net als in de nog aanwezige kast, deurtjes gemaakt. Het bovenste deel van de kasten kan, net als de nog aanwezige pronkkast, zijn afgesloten met deuren die met wandbespanning waren bekleed.

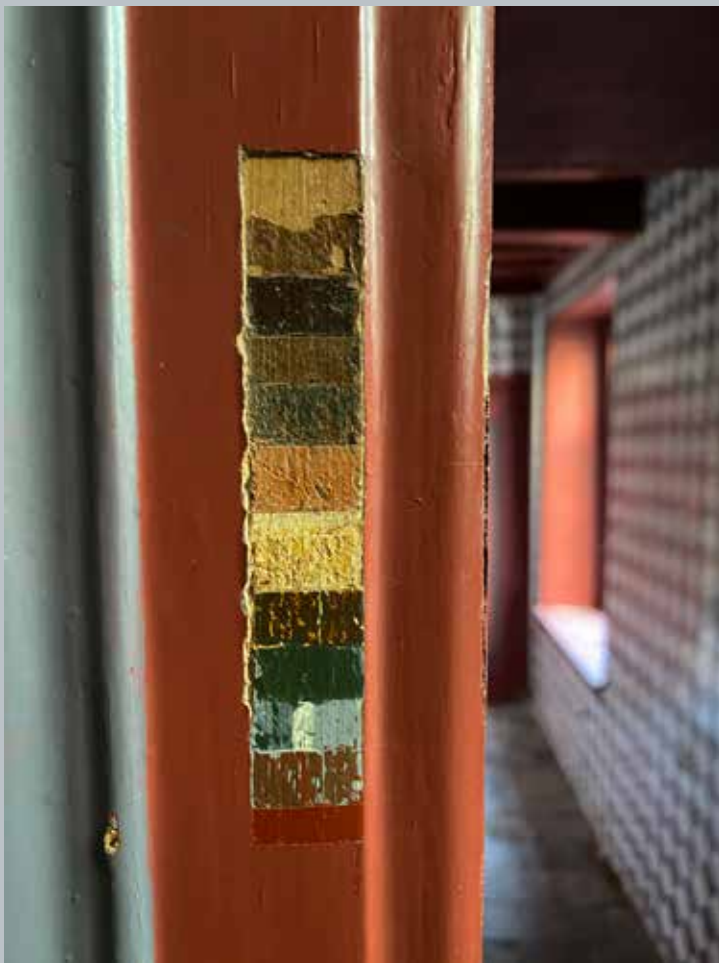
Kleuretrapje van een kozijn in de keuken met 11 zichtbare kleurlagen. Bij nader onderzoek onder de microscoop blijkt het schilderwerk opgebouwd uit maar liefst 26 kleurlagen waarvan de oudsten al in de 18de eeuw zijn aangebracht (foto team Erfgoed Zwolle).

Bij kleurhistorisch onderzoek worden de historische kleurlagen van een object door middel van kleuretrapjes blootgelegd. Een kleuretrapje bestaat uit een reeks vlakjes die steeds iets dieper uit het schilderwerk gekrabd worden tot aan het kale hout. Zo is de kleurgeschiedenis in één oogopslag zichtbaar.

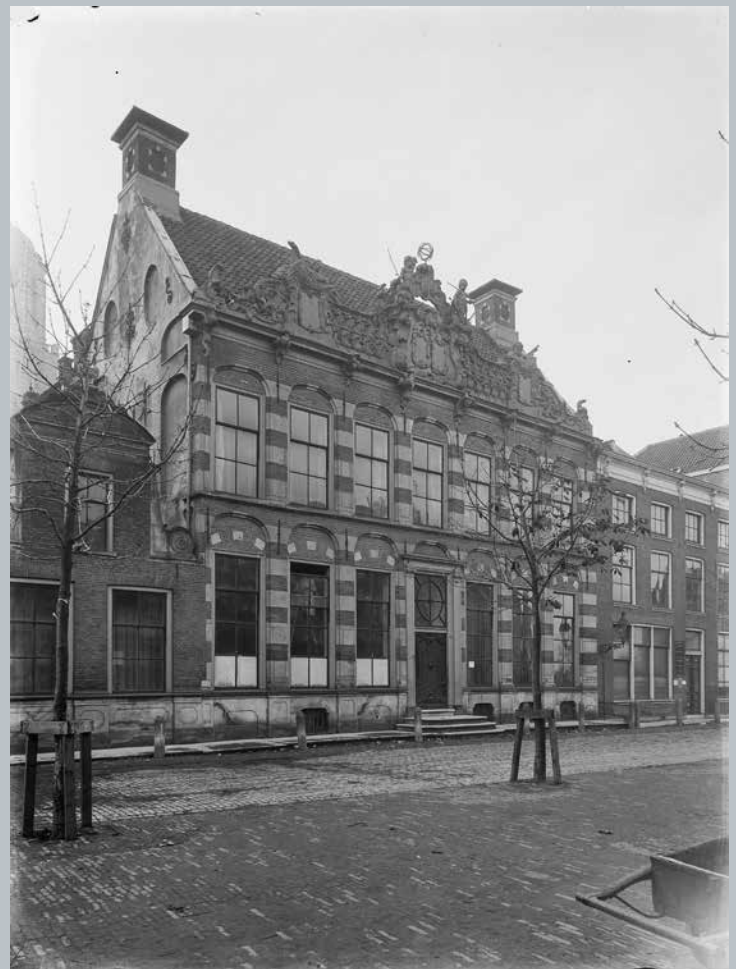
Voorgevel van het Drostenhuis uit het begin van de 20ste eeuw. De goot en de attiek hierboven zijn in een veel donkerder kleur geschilderd dan het wit van de periode na 1960 (RCE beeldbank: ST-2389).

Ook de buitengevels zijn onderzocht op historische kleuren. He-las zijn de goten en kozijnen in het verleden grotendeels kaal gemaakt waardoor maar op enkele plekken een historische kleurafwerking is gevonden in een zandsteenkleur. Nu hebben de kozijnen en de attiek een helder witte kleur die slecht aansluit bij het gevelmetselwerk.

Daarom worden de kozijnen en de attiek weer voorzien van een zandsteenkleur. Er was nog wel wat discussie over de familiewapens van Ense en Podt die pas bij de restauratie van 1960 zijn aangebracht in de luiken van de dakkapellen. In deze vorm hebben deze familiewapens in een verder verleden nooit naast elkaar bestaan. Mogelijk hebben de familiewapens van de familie Podt de dakkapellen wel gesierd. Hier zijn echter geen sporen van teruggevonden. Omdat de familiewapens wel verwijzen naar de families die zo belangrijk waren voor het tot stand komen van dit prachtige gebouw hebben wij besloten om ze toch weer terug te brengen op de gerestaureerde attiek.

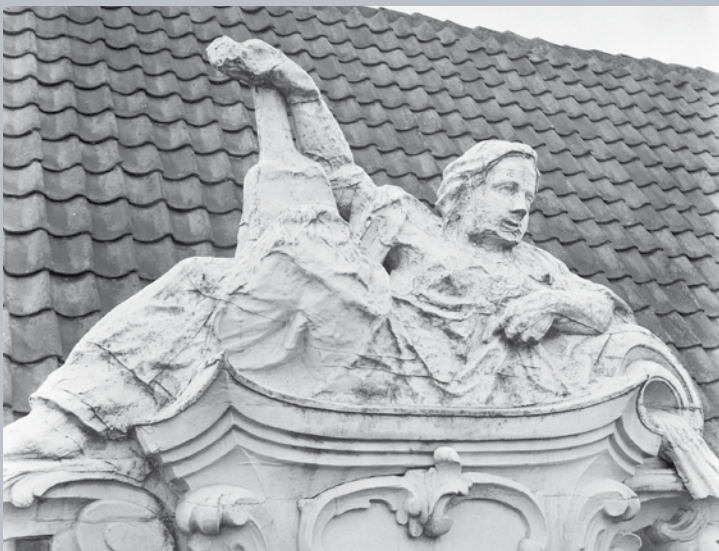
Het beeld van de vrouw met muziekinstrument rustend op een kruik of een schelp waar water uit lijkt te stromen (RCE beeldbank: 052376).

In de bekende literatuur werden de beelden aan weerszijden van de attiek steeds aangeduid als Poseidon en Amphitrite. Bij het bouwhistorisch onderzoek werd de thematiek van de beelden op de attiek nader onderzocht. Hoewel de verbeelding van het rechter beeld met de liggende mannenfiguur met baard overeenkomt met het algemeen toegepaste beeld van Poseidon ontbreekt zijn belangrijkste attribuut, de drietand. In plaats daarvan houdt hij een muziekinstrument vast dat lijkt op een vedel, een voorloper van de viool. Het is dus de vraag of deze figuur Poseidon wel moet voorstellen. De vrouw met onblote borst aan zijn linkerkant heeft een snaarinstrument waar Amphitrite over het algemeen niet mee wordt afgebeeld. Haar arm rust wel op een schelp of een kruik waar water uitstroomt.

De man met lauwerkrans zou een verbeelding van Apollo, de god van onder andere de muziek, poëzie en schone kunsten kunnen zijn. Het zou dan logisch zijn dat de dame zijn tweelingzus Artemis is. Zij wordt als godin van de jacht vaak afgebeeld met pijl en boog. Dat is hier niet het geval maar ze wordt ook geassocieerd met zwangerschap en kuisheid. De Artemis van Efeze is afgebeeld met meerdere borsten en was de moedergodin. De dame heeft slechts een onblote borst dus die vergelijking gaat ook wat mank. Het is wel opvallend dat de putti op het attiek wel voorzien zijn van pijl en boog en hengel. Dus misschien toch ook een verwijzing naar de jacht?

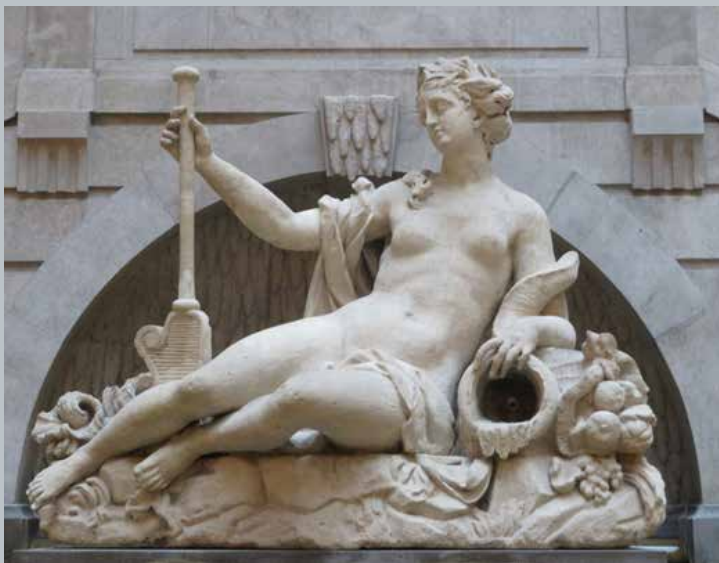
Amphitrite van Dieudonné-Barthélemy Guibal (Bron: <https://www.waymarking.com/>).
